橋梁名	路線名	所在地	起点側	緯度	31° 57' 51"	
				経度	130° 44' 16"	
北方橋 (フリガナ)キタカタバシ	町道北方本線	鹿児島県始良郡湧水町北方				
管理者名	点検実施年月日	路下条件	代替路の有無	自専道or一般道	緊急輸送道路	占用物件(名称)
鹿児島県湧水町役場	2016.10.11	一級河川 川内川	有	一般道	その他

全景写真(起点側、終点側を記載すること)

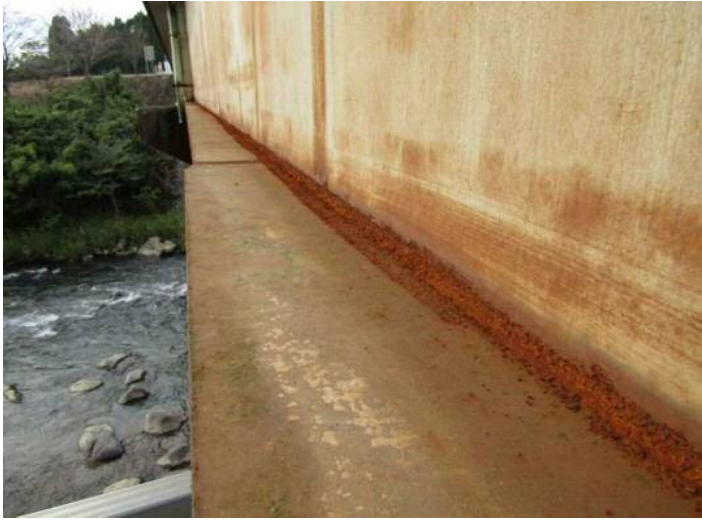
<p style="text-align: center;">上部構造(主桁)【判定区分: Ⅱ】</p> <p>写真1</p>

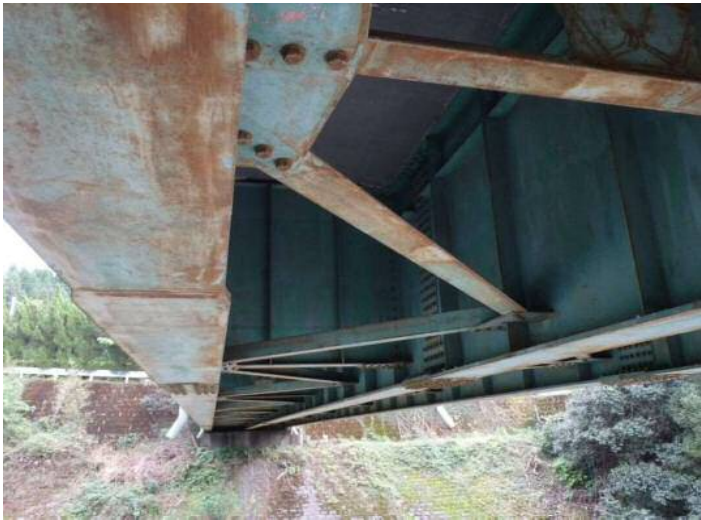
<p style="text-align: center;">主桁</p>	<p style="text-align: center;">上部構造(横桁)【判定区分: Ⅱ】</p> <p>写真2</p>

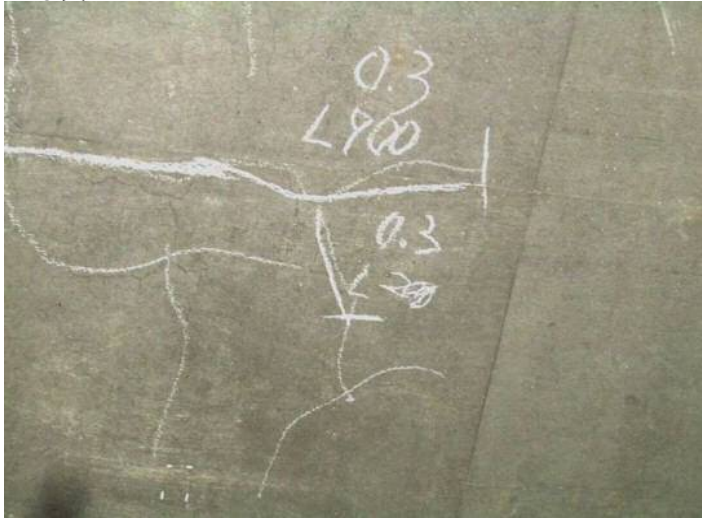
<p style="text-align: center;">横桁</p>
<p style="text-align: center;">上部構造(床版)【判定区分: Ⅱ】</p> <p>写真3</p>

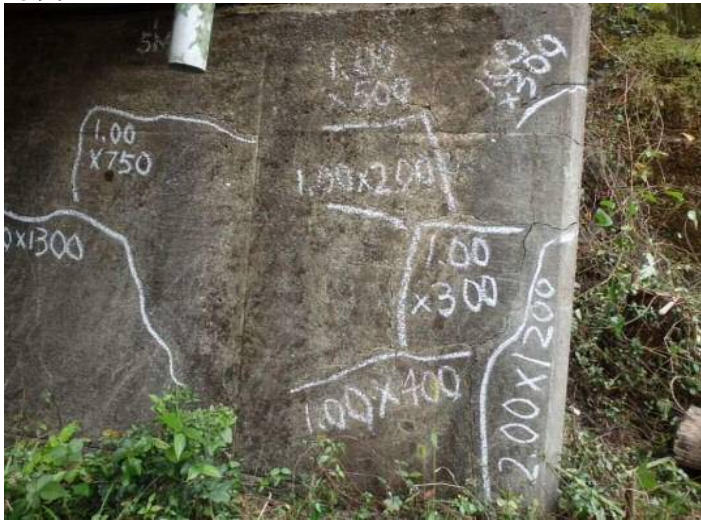
道路橋毎の健全性の診断(判定区分I~IV)			
点検時に記録		措置後に記録	
(判定区分)	(所見等)	(再判定区分)	(再判定実施年月日)
II	下部工はコンクリート表面に貝殻が確認出来、海砂を使用したと思われる。

<p style="text-align: center;">床版</p>	<p style="text-align: center;">下部構造(A1橋台)【判定区分: Ⅱ】</p> <p>写真4</p>
