通学路における

合同点検 【結果】

R2(2020).12.14(月)

湧水町教育委員会

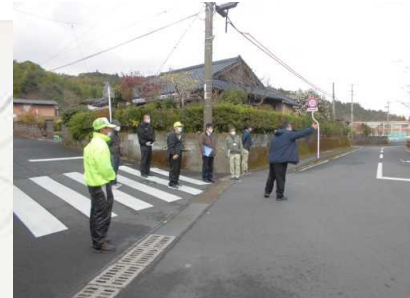
・横断歩道が歩道側にないため危険である。

<対策メニュー>

- ・横断歩道の設置を検討【警察】
- ・グリーンラインの引き直しの検討【町】

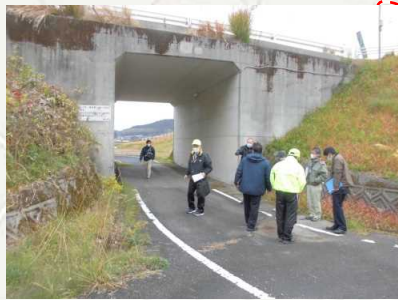
- ・側溝の蓋が開いている。
[恒次: ふるさとバス勝栗大橋バス停近く用水路]
- ・スピードを出す車が多く危険である。

<対策メニュー>

- ・側溝の蓋の設置(済)【町】
- ・道路端の除草, センターライン引き直し検討【町】
- ・警戒の強化【警察】

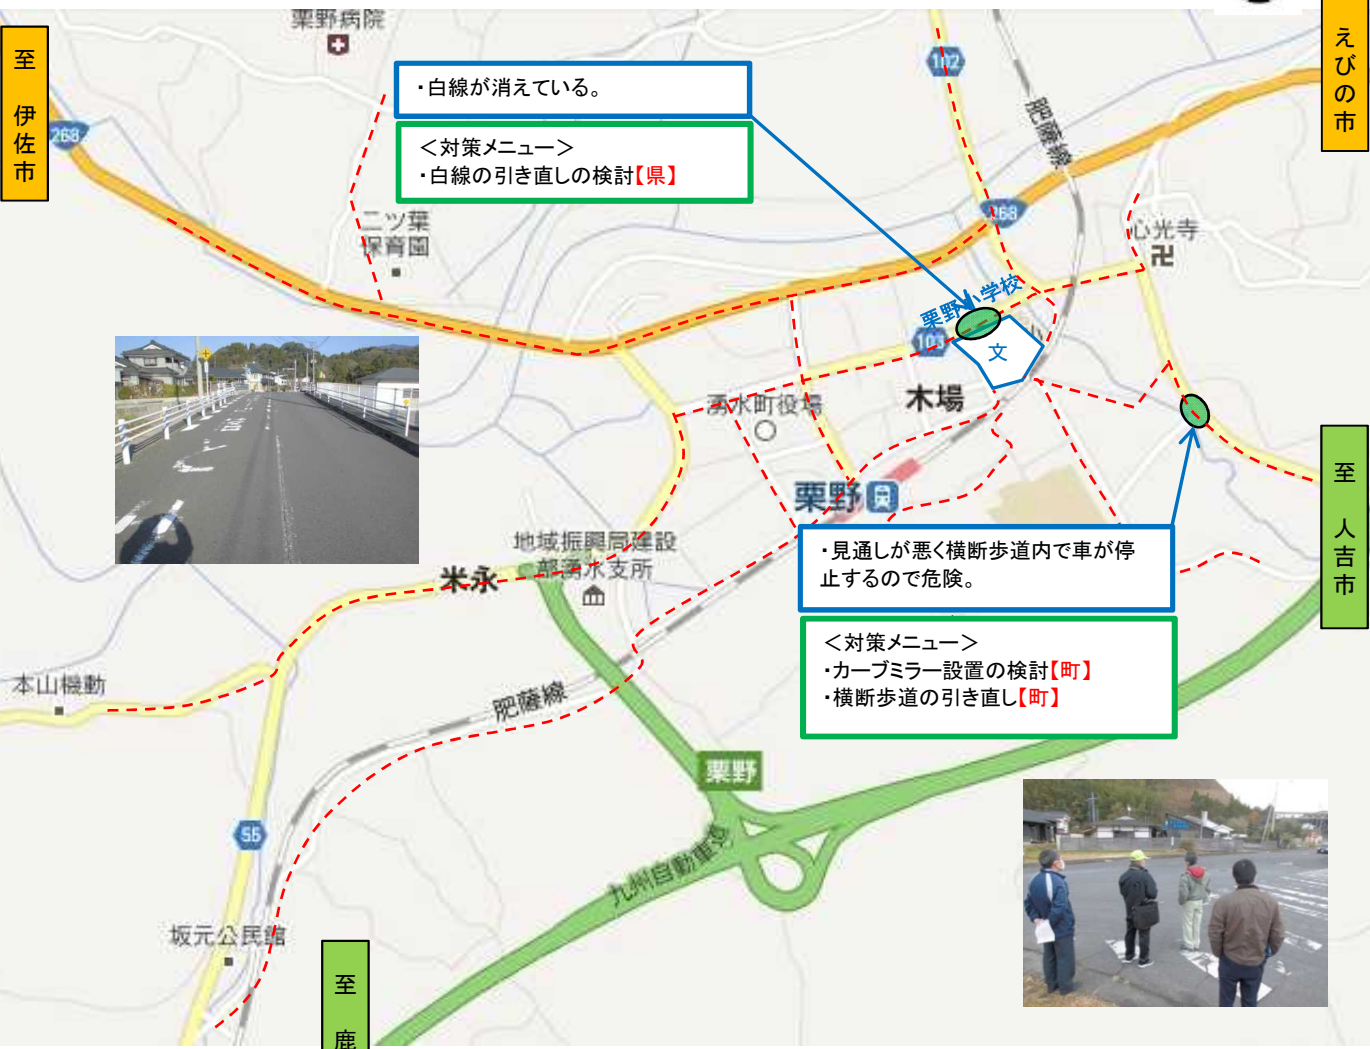
・見通しが悪く横断歩道内で車が停止するので危険。
 <対策メニュー>
 ・カーブミラー設置の検討【町】
 ・横断歩道の引き直し【町】
