## 第1部 総則

この計画は、災害対策基本法（昭和36年法律第223号。以下「基本法」という。）第42条の規定に基づき、湧水町防災会議が作成したもので、町域にかかる災害対策に関して、それぞれの機関がその有する全機能を有効に発揮し、災害予防対策、災害応急対策及び災害復旧対策を実施することにより、町土並びに町民の生命、身体及び財産を災害から保護することを目的とする。

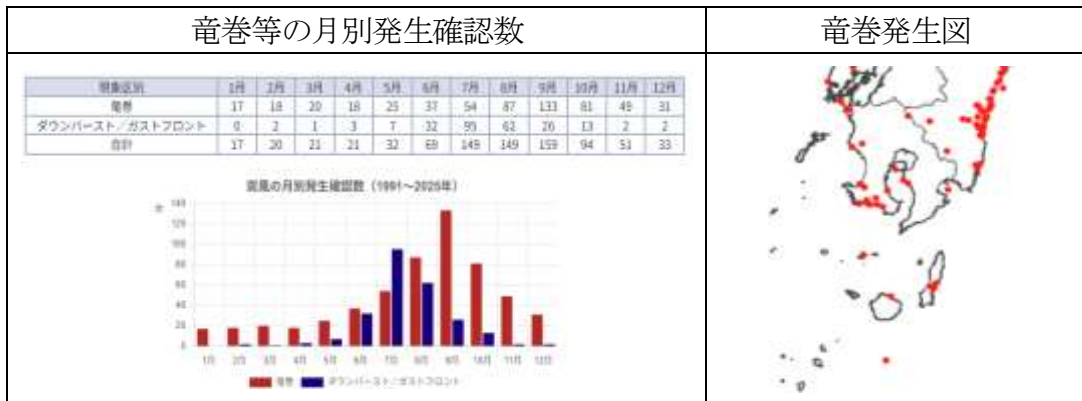
1991年から2025年までに確認した突風は、全国で815件、そのうち県内での竜巻被害は24件で、全国でも発生数が多い方となっている。

【1991年～2025年】

【1961年～2025年】
