通学路における

合同点検 【結果】

R2(2020).12.14(月)

湧水町教育委員会

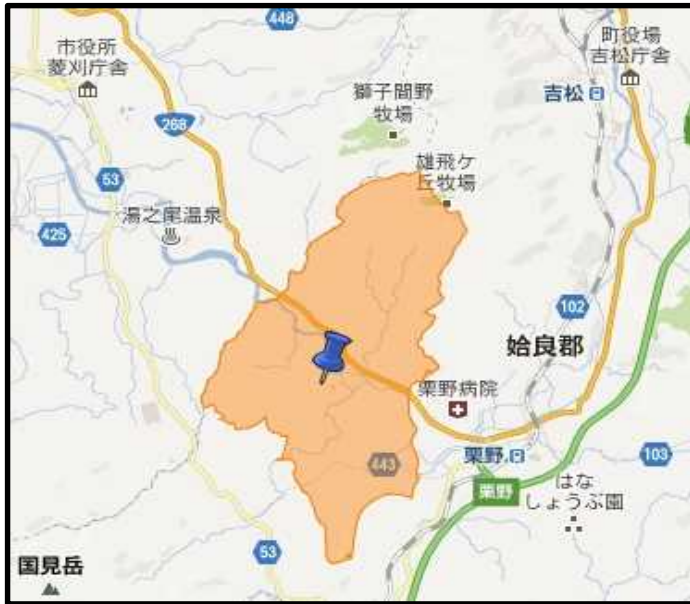
・横断歩道が歩道側にないため危険である。

- ・側溝の蓋が開いている。
[恒次: ふるさとバス勝栗大橋バス停近く用水路]
- ・スピードを出す車が多く危険である。

- ・横断歩道の設置を検討【警察】
- ・グリーンラインの引き直しの検討【町】

- ・側溝の蓋の設置(済)【町】
- ・道路端の除草, センターライン引き直し検討【町】
- ・警戒の強化【警察】

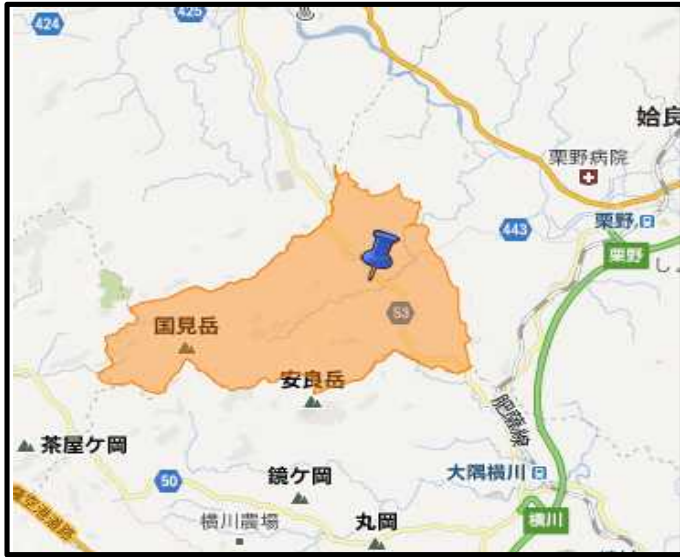
・歩道,横断歩道 がないため危険性がある。

・歩道はあるが段差が低くガードレールがないため危険性がある。

- ・歩道設置の検討【県】
- ・速度規制の見直しの検討【警察】

- ・ポールコーンの設置(済)【県】
